Bedömning av passerbarheten vid naturligt vandringshindret i Mölndalsån vid Kvarnbyn

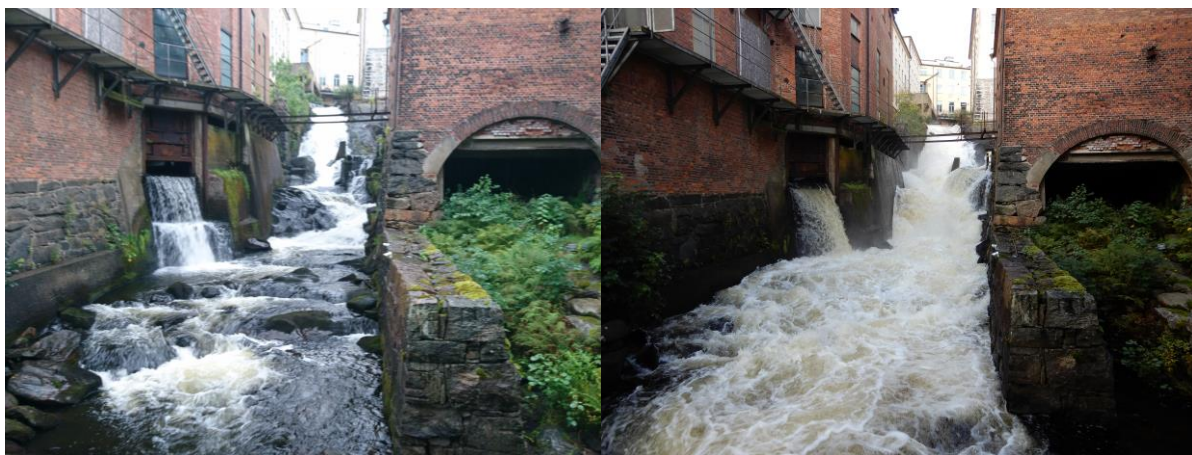
Fallets struktur framgår av figur 1 nedan, taget i samband med elfiske i augusti 2017. Vattenflödet vid elfisketillfället var ca 500 l/s. Fotona visar hur ån koncentrerats i en smal fåra mellan byggnaderna. Koncentrationen av vattenflödet medför att vattenhastigheten blir mycket hög och att vattnet "kastas" ut över kanten. Bottensubstratet utgörs av häll, och djuphålor från vilka uppvandrande fisk kan ta sats för att passera fallet saknas.

Figur 1. Nedre delen av fallet i Kvarnbyn. Vänstra fotot visar fallet vid ett flöde på ca 500 l/s. På bilden syns tydligt den branta lutningen och bottenstrukturen bestående av häll. Högra fotot visar fallet vid högre vattenföring och hur vattnet "kastas" ut över berghällar.

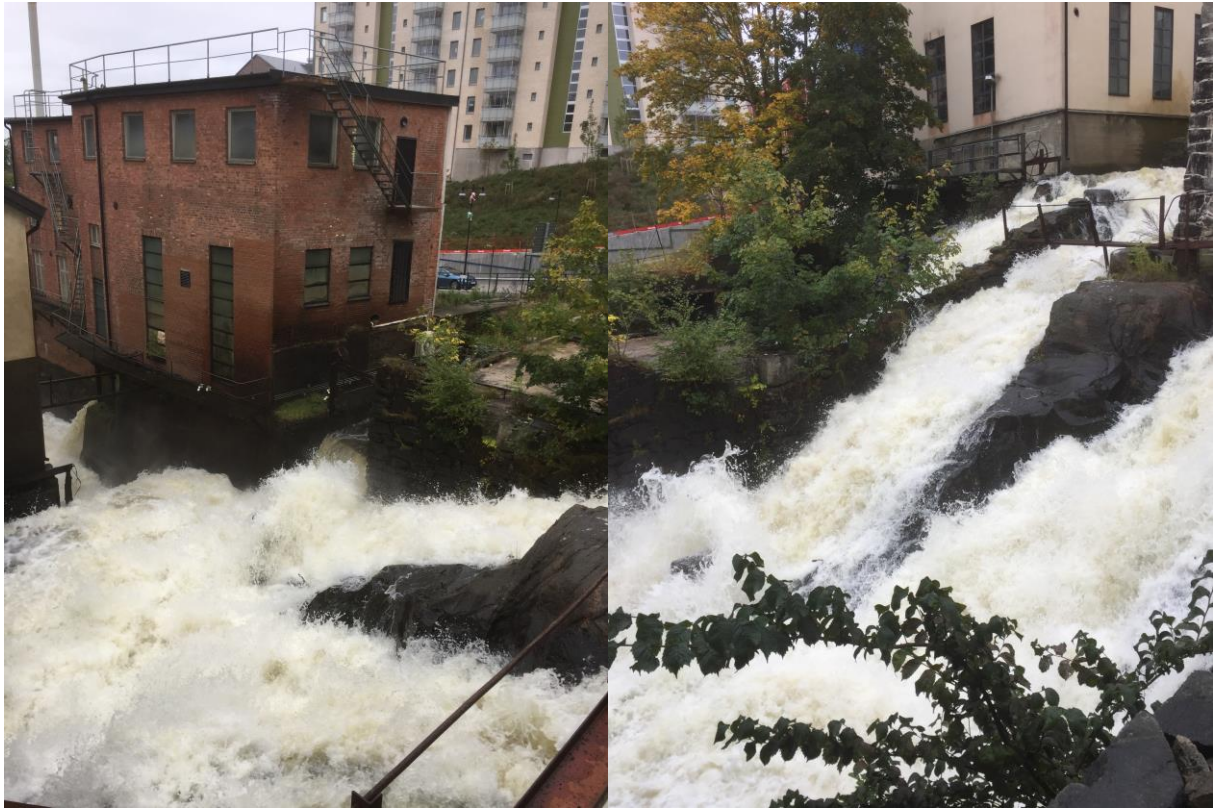
Figur 1. Fallet sett ovanifrån och från sidan.
