Bilaga 1

Åtgärder som behövs för att god ekologisk status ska kunna nås i Mölndalsån – Stensjön till sammanflödet med Kållerödsbäcken

Bilaga 2. Ny bedömning av ekologisk status av Mölndalsån – Stensjön till sammanflödet med Kålleredsbäcken

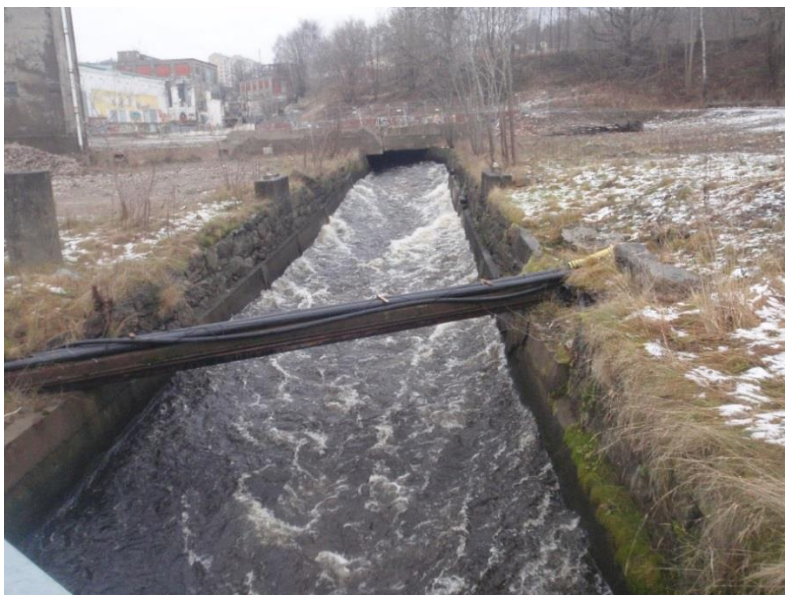
Idag finns en smal och öppen betongränna (figur 2) som kan återskapas till drygt 100 meter lek- och uppväxtområde för lax och öring. Uppströms rinner Mölndalsån under marken i en kulvert. Genom att ta bort kulverten och återskapa åfåran skulle ytterligare minst 188 meter lek- och uppväxtområde för lax och öring kunna skapas.

Figur 2. I delsträcka D finns en betongränna. Genom att återskapa en mer ursprunglig åfåra kan lek- och uppväxtområde för lax och öring skapas. Åtgärden behövs för att Mölndalsåns skyddsvärda lax- och öringstammar långsiktigt ska överleva.

I ansökan om bebyggelse vid Forsåker finns planer att ta bort kulverten och låta delar av vattendragets vatten rinna i en ränna. En bypassledning ska leda resten av vattnet förbi delsträckorna D-F. Bottenstrukturen i rännan skulle relativt enkelt kunna förbättras så att livsmiljöer för öring och lax skapas. Exempel på en sådan åtgärd illustreras i figur 3.
