Sammanställning för åtgärdsområde

5. Dalbergså och Holmsån

Sammanfattning

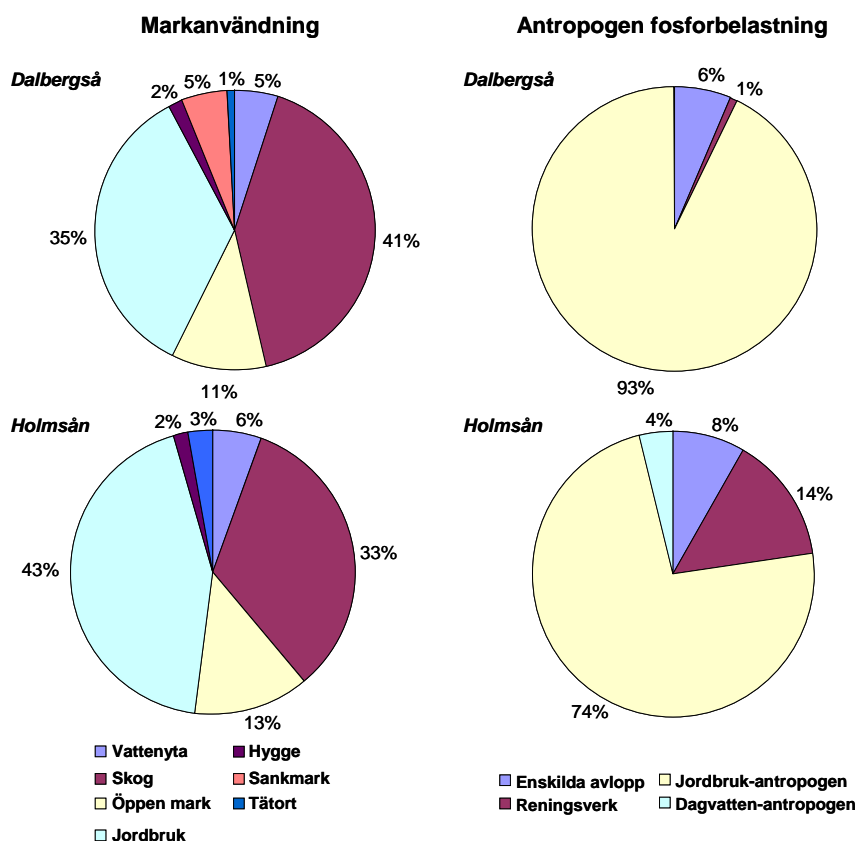
Figur 1. Markanvändning och antropogen¹ belastning av fosfor i Dalbergsåns och Holmsåns avrinningsområden

Jordbruksmarken står för majoriteten av näringsläckaget och båda åarna har mycket höga halter av både kväve och fosfor i utloppen. Dalbergså/ Holmsåns åtgärdsområde tillhör de områden som har högst arealspecifikt kväve- och fosforläckage i hela Göta älvs avrinningsområde. Därefter följer utsläpp från reningsverk och enskilda avlopp, se figur 1.
